UGIĘCIE STROPU BETONOWEGO na ok 40% powierzchni dachu (2 pomieszczenia)

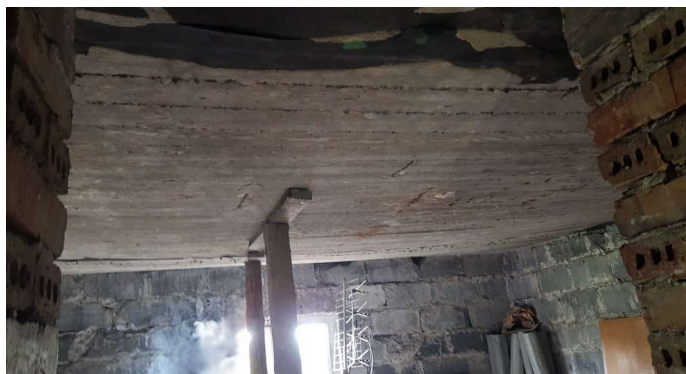
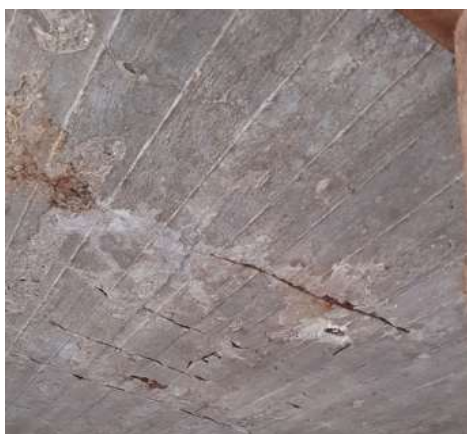
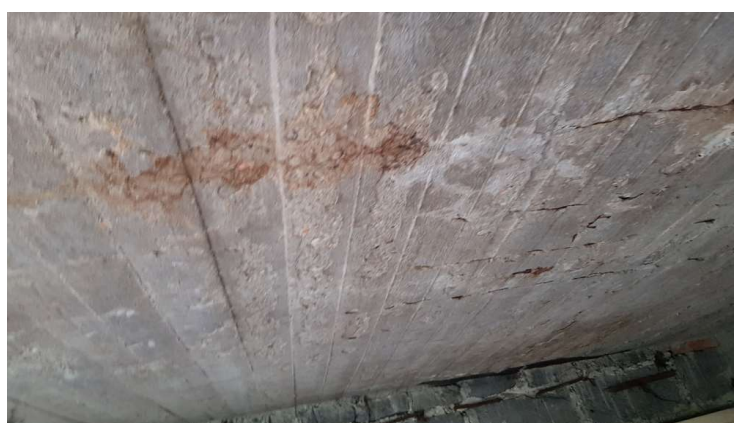
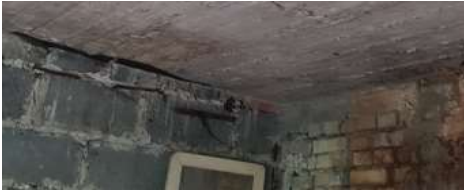
Pomieszczenie 1 - tam jest największe ugięcie stropu, zbrojenie widoczne na wierzchu, przeciek wody tam gdzie są plamy z oznaką korozji.

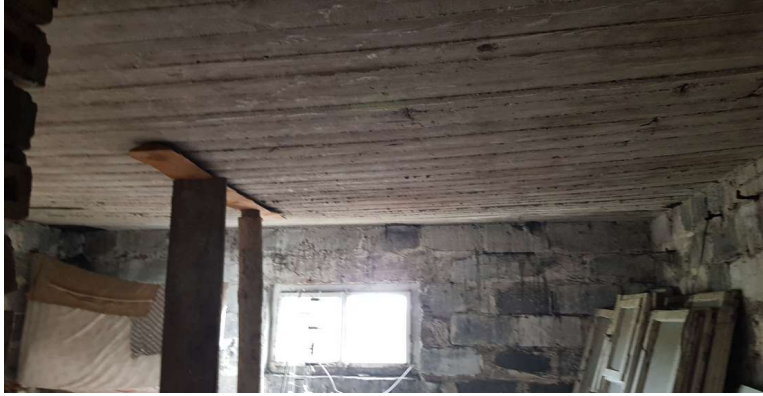
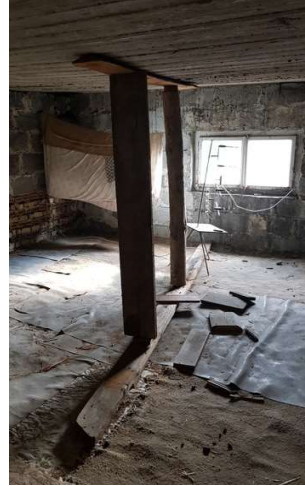
POMIESZCZENIE 2 - tam jest widoczne ugięcie stropu, strop został podparty belkami drewnianymi.
